# Renoveren van de Midget 20 'Walnoot'

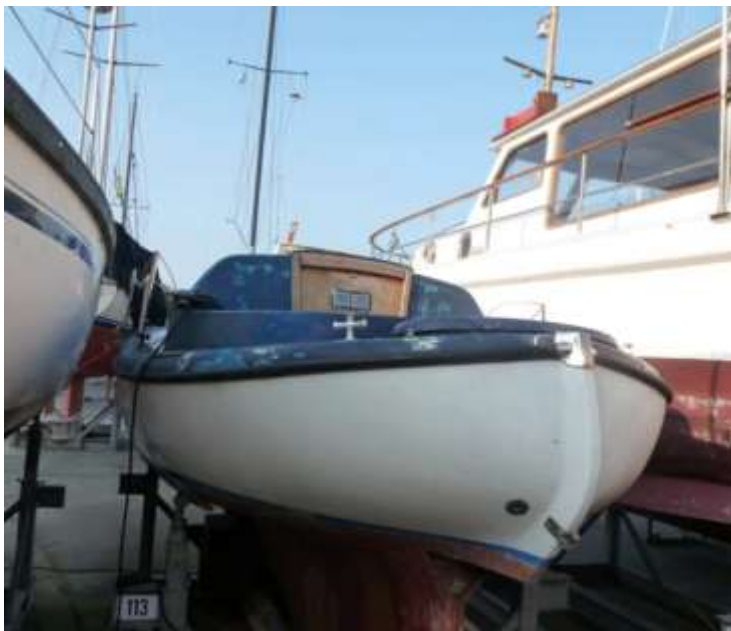
De boot was na al die jaren op de kant staan erg verwaarloosd. Ook had hij een aantal jaren ervoor getracht de boot te schilderen, maar dit leidde niet tot een goed resultaat. Hij vroeg of ik het schip wilde weg halen want de buitenboordmotor (Yamaha 10 PK) was inmiddels gestolen.

Dus op reis naar Brabant om de Midget te bekijken en inderdaad was het een verwaarloosd schip, maar de kwaliteit van het polyester was goed, hoewel er wel sprake was van hele kleine scheurtjes in het polyester (craquelé) op de afrondingen van dek naar romp. Na de zeilgarderobe gezien te hebben, die compleet was en van een goede kwaliteit, heb ik besloten de Midget naar Lelystad te halen.

*De verwaarloosde 'Walnoot'*

Tot de zomer van 2019 ben ik bezig geweest met het verwijderen van de antifouling en het verwijderen van de gelcoatlaag op het onderwaterschip. Verder het verwijderen van de **één**-component verf op de kajuit en dek. In de zomer van 2019 was het schip aan de buitenkant ontdaan van gewone verf en heb ik het roer, waar een flinke scheur in zat, gelamineerd met nieuwe lagen polyester.

In het najaar van 2019 werd het onderwaterschip voorzien van 4 lagen epoxycoating en werd dek, kajuit-, en romp geschilderd met tweecomponenten verf. Met die werkzaamheden was ik eind 2019 eindelijk klaar.

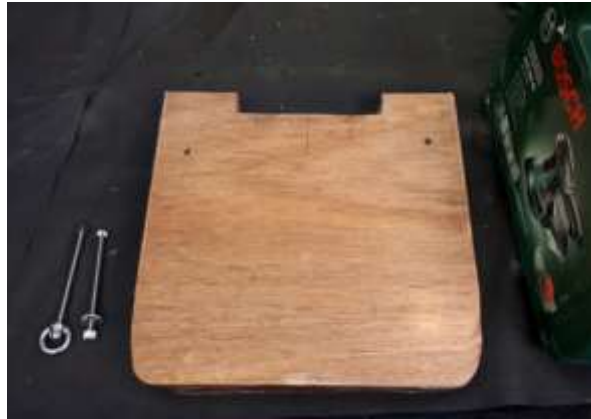
die was me te duur voor een oude boot. Uiteindelijk kwam ik uit bij een Tohatsu 6 PK langstaart met werkschroef. Maar daarvoor moet het ophangpunt van de buitenboordmotor (spiegel) 5 centimeter naar achteren worden geplaatst en 3 centimeter lager. Dat was geen probleem, want ik kon een multiplexplaat van 5 cm dikte tegen de oude spiegel aan schroeven en deze voorzien van enige lagen polyester.

*Multiplexplaat voor buitenboordmotor*

Deze Tohatsu kan ook de accu opladen en een ander voordeel is dat de motor vrij licht is en dat is handig bij het in- en uittillen van de motor in de bun. Vanwege de dikte moeten er nog wel twee sleuven in de oude spiegel gevreesd worden om de draaiklemmen van de motor voldoende ruimte te geven. De twee spiegels tegen elkaar waren te dik voor de motorklem. Eind juni zat de motor op zijn plaats en was ook de bun van binnen geschilderd.

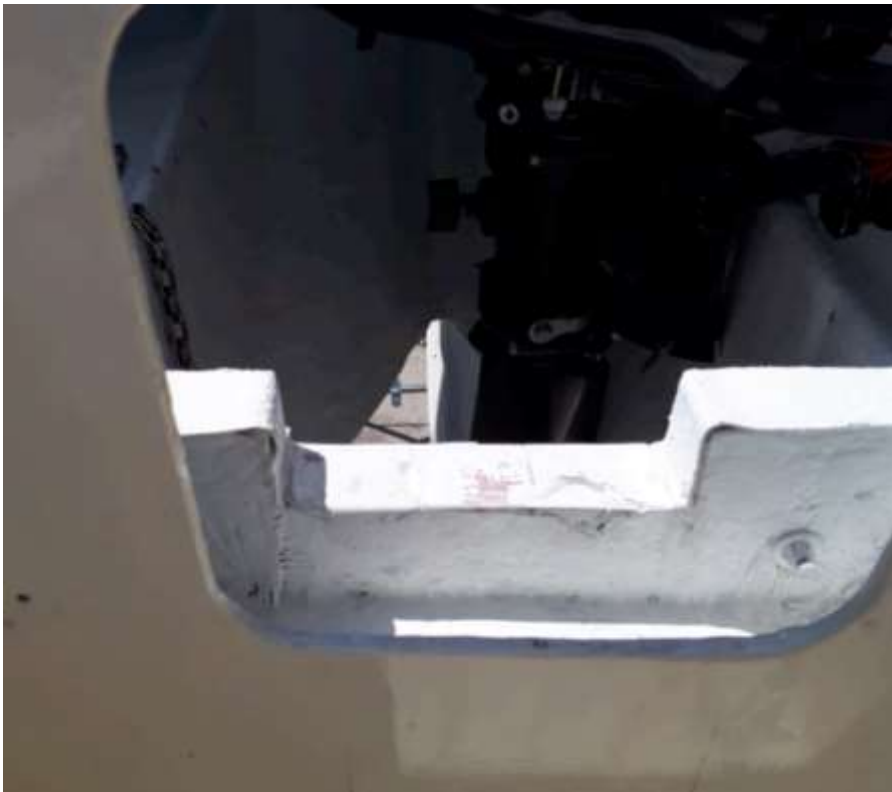
*De geschilderde bun*

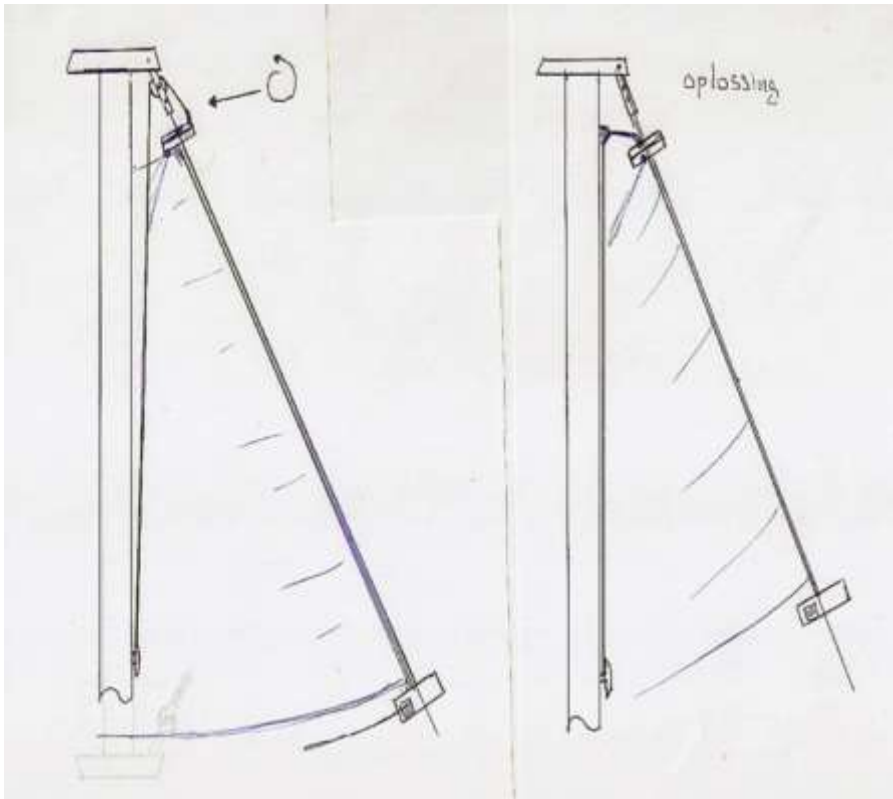
Er deed zich wel een probleem voor bij het uit- en inrollen van de genua. De val voor het omhoog trekken van de genua (van staaldraad) draaide zich bij het uit- en inrollen van de genua om de voorstag heen, waardoor het systeem vastliep. Door voorzichtig en met beleid de rolgenua uit- en in te rollen was zeilen mogelijk. Maar uiteindelijk moet het systeem, voor de veiligheid onder alle weersomstandigheden goed werken.

Komende winterperiode moet de spiegel nog enige centimeters naar achteren en omhoog, waardoor de schroef, doordat hij wat verder van de kiel zit, meer water kan wegzetten en ik de buitenboordmotor nog makkelijker op kan hangen en verwijderen. Ook denk ik dat er beter een schroef op kan met een grotere spoed. In elk geval moeten er ook wat centimeters van de binnenkant van het roerblad af om voldoende ruimte te hebben voor de schroef. En het komende voorjaar zal het probleem met het vastlopen van de rolgenua opgelost moeten worden, door het blokje van de genuaval te verplaatsen richting mast (*zie tekening*).

Ook het plaatsen van een blokje op de mast om de genua op te hijsen en het verwijderen van de metalen vallen door kunststof vallen hebben het gewenste resultaat opgeleverd.

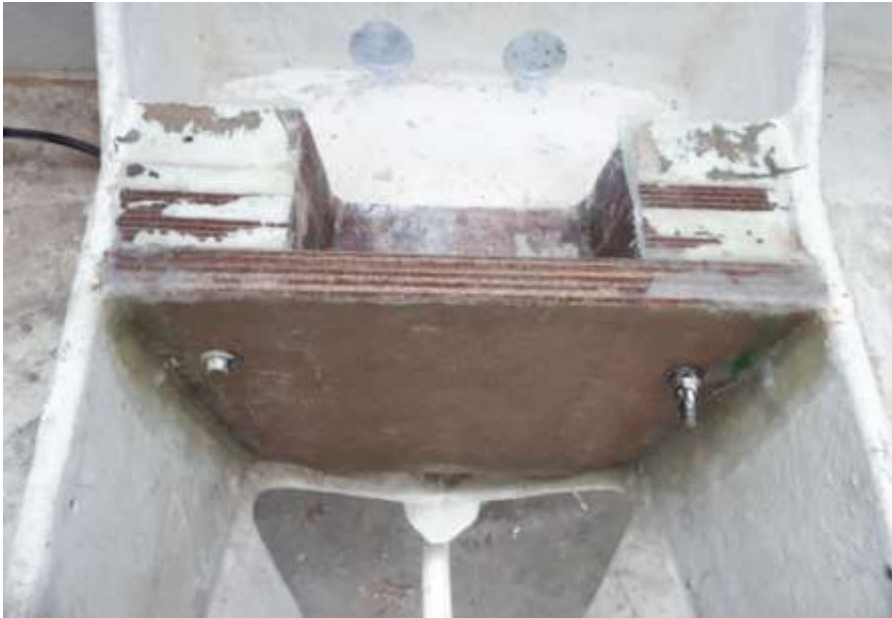
Ook bleek dat tijdens deze reis de buitenboordmotor wel voldoende stuwkracht te hebben als we zonder zeil naar een haven wilden varen, maar als we een box wilden invaren en op de motor wilden remmen was dit onvoldoende om vlot de snelheid eruit te halen. Ook het achteruit varen op de motor was niet makkelijk en bij veel toeren raakte de schroef net het roerblad, maar net niet genoeg om de breekpen te laten breken.

*Het verplaatste bevestigingspunt*

De afgelopen winter heb ik de spiegel/het bevestigingspunt buitenboordmotor nog eens 24 mm naar achteren verplaatst en weer op de door de ontwerper van de Midget 20 op juiste hoogte gebracht.

De schroef zit weer op de juiste hoogte tussen kiel en roer en raakt bij het achteruitvaren niet meer het roerblad. De Tohatsu buitenboordmotor is nu veel makkelijker te plaatsen en te verwijderen. De rompsnelheid is met minder toeren te halen, maar het remmen op
