# Renoveren van de Midget 20 'Walnoot'

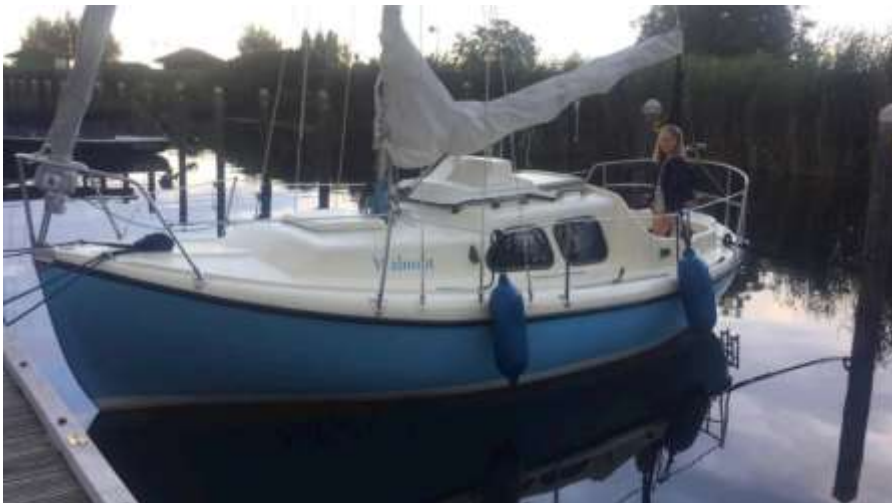
*Het eindresultaat mag er wezen*

Aan deze Midget 20 heb ik veel meer moeten verbeteren, zoals het vervangen van de doorgeroeste hekstoel door een RVS hekstoel, vervangen raamrubbers enz. enz. dan ik vooraf had begroot. Maar dit voert te ver om dit ook allemaal op te schrijven.
